**PROCES VERBAL DESCRIPTIF PORTANT SUR L'IMMEUBLE DE  
Mademoiselle Sereba KONTE**

**MERCREDI SEIZE AVRIL DEUX MILLE QUATORZE**

**LOT N°-273 : APPARTEMENT**

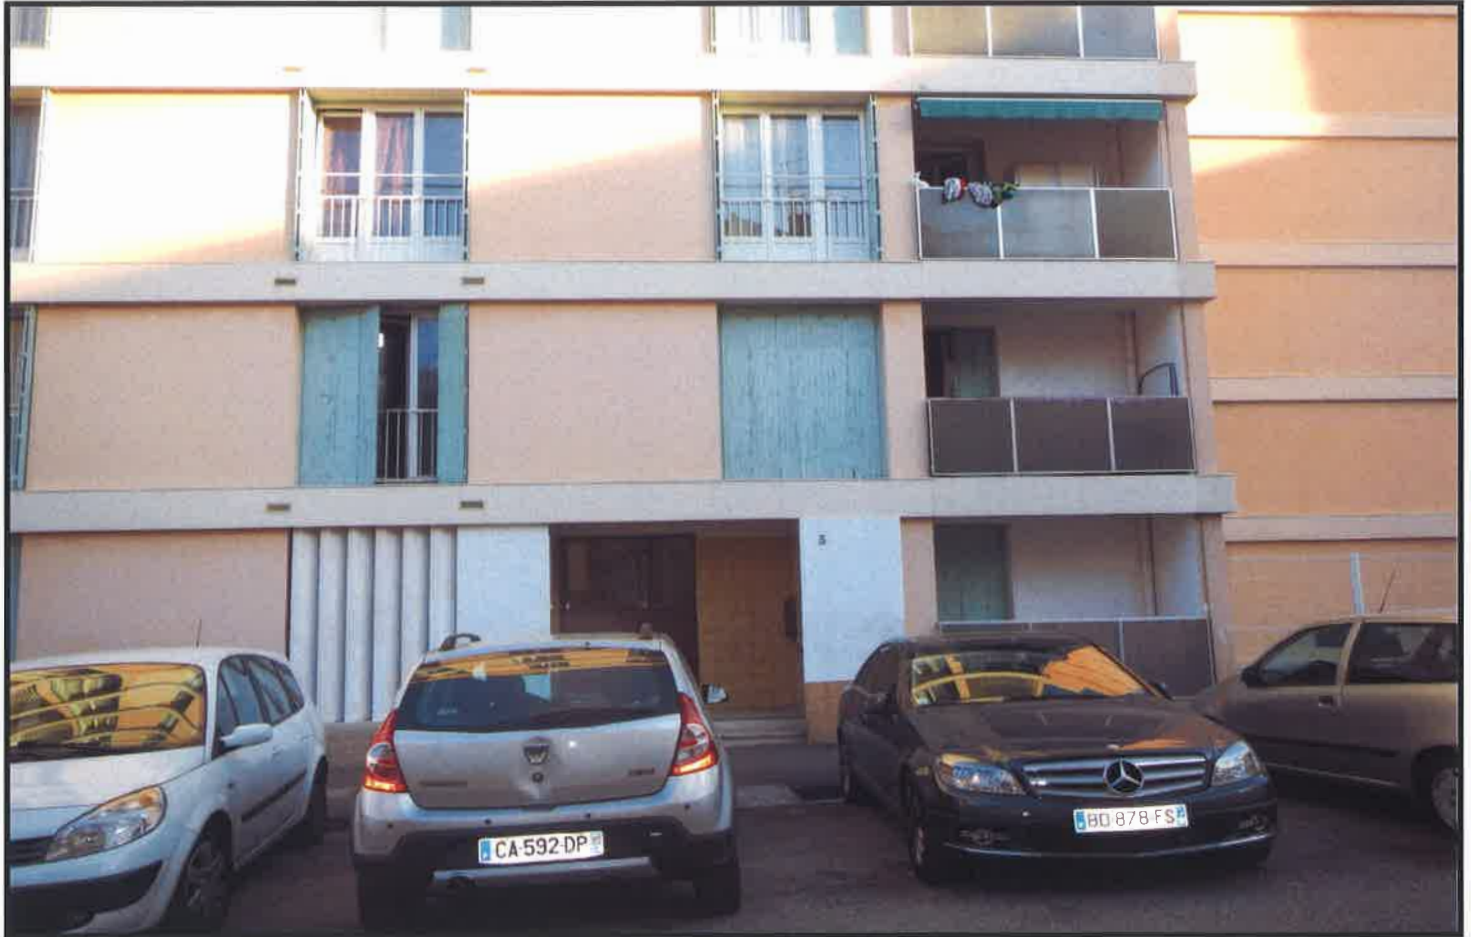
Photo n° 1

L'appartement situé au premier étage droite en façade de l'immeuble est composé d'une entrée distribuant un salon, une salle à manger, une cuisine, deux chambres, une salle de bains et un WC indépendant. **Photo N° 1**

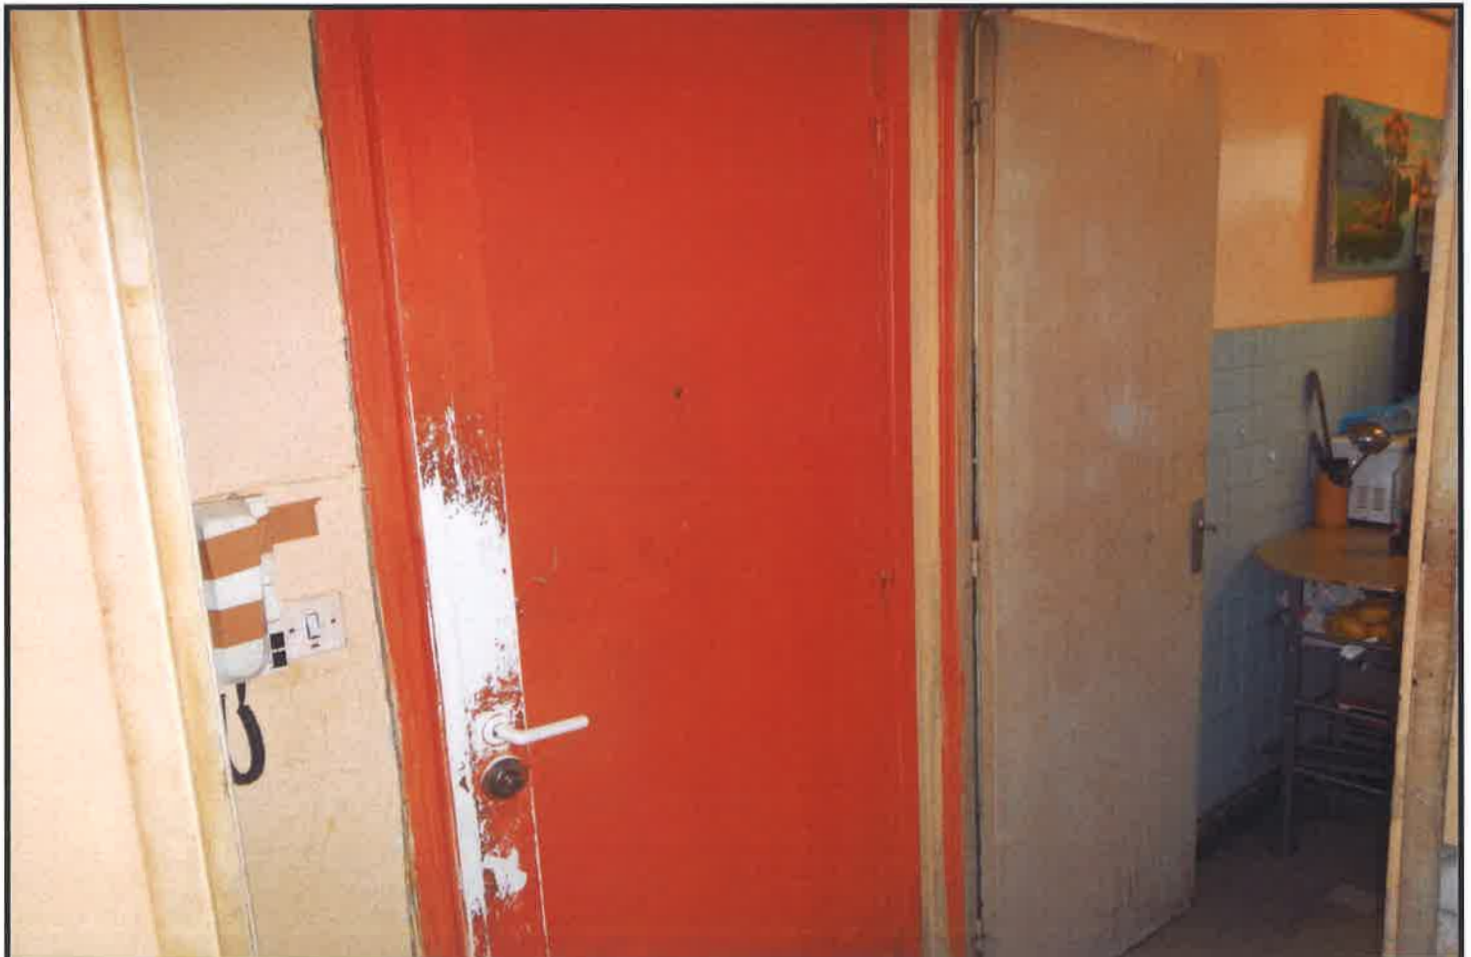
Photo n° 2

La porte palière est équipée d'une serrure de sécurité multipoints en mauvais état d'usage.

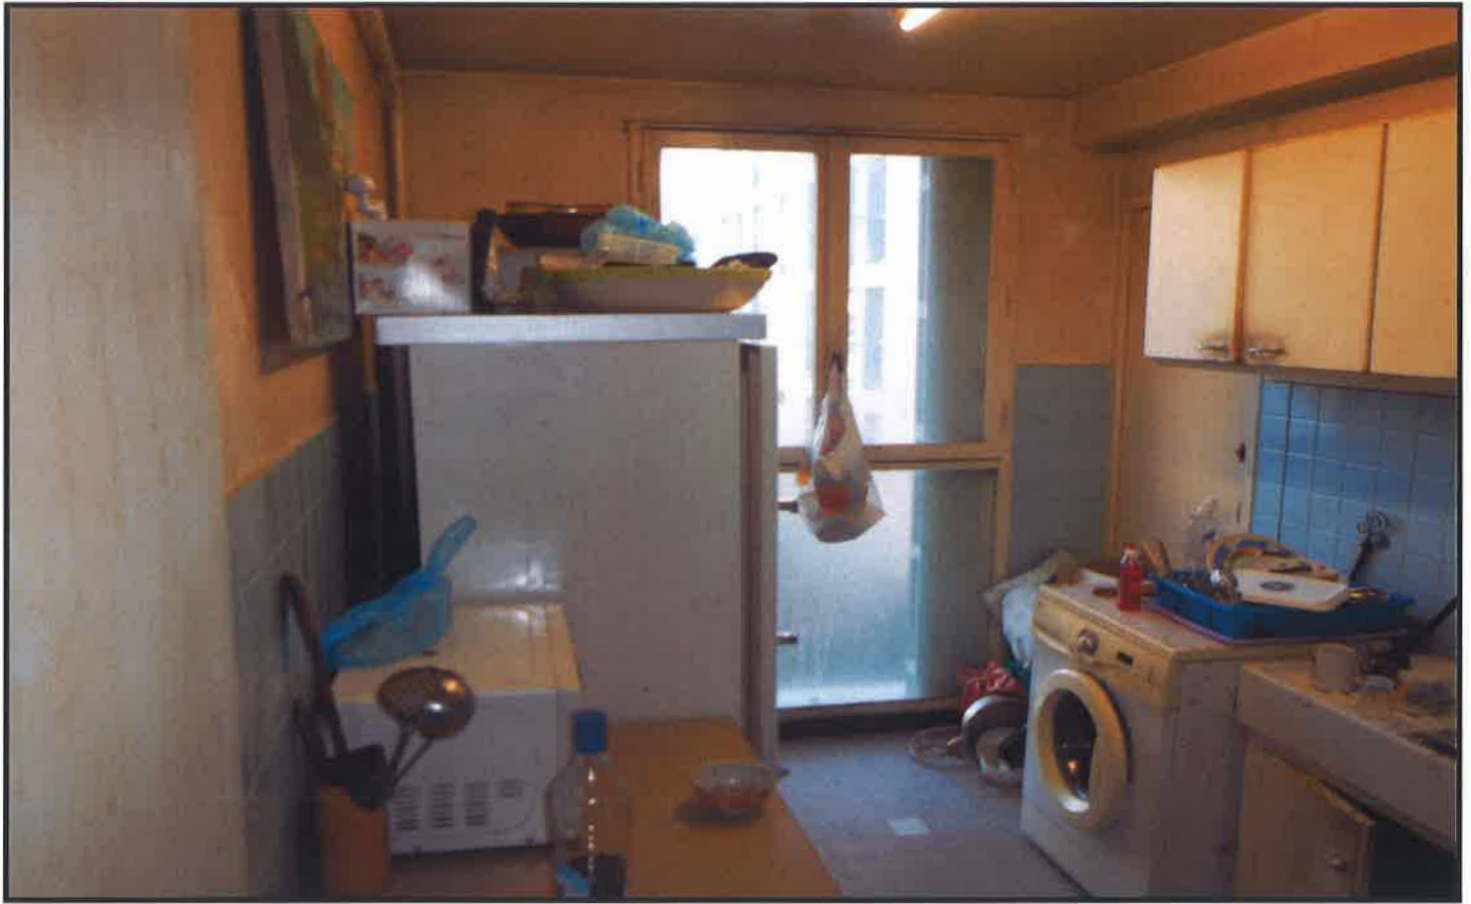
Photo n° 3

Pièce éclairée par une fenêtre cadre bois double battant protégée à l'extérieur par des volets en bois accordéon. **Photo N° 3**

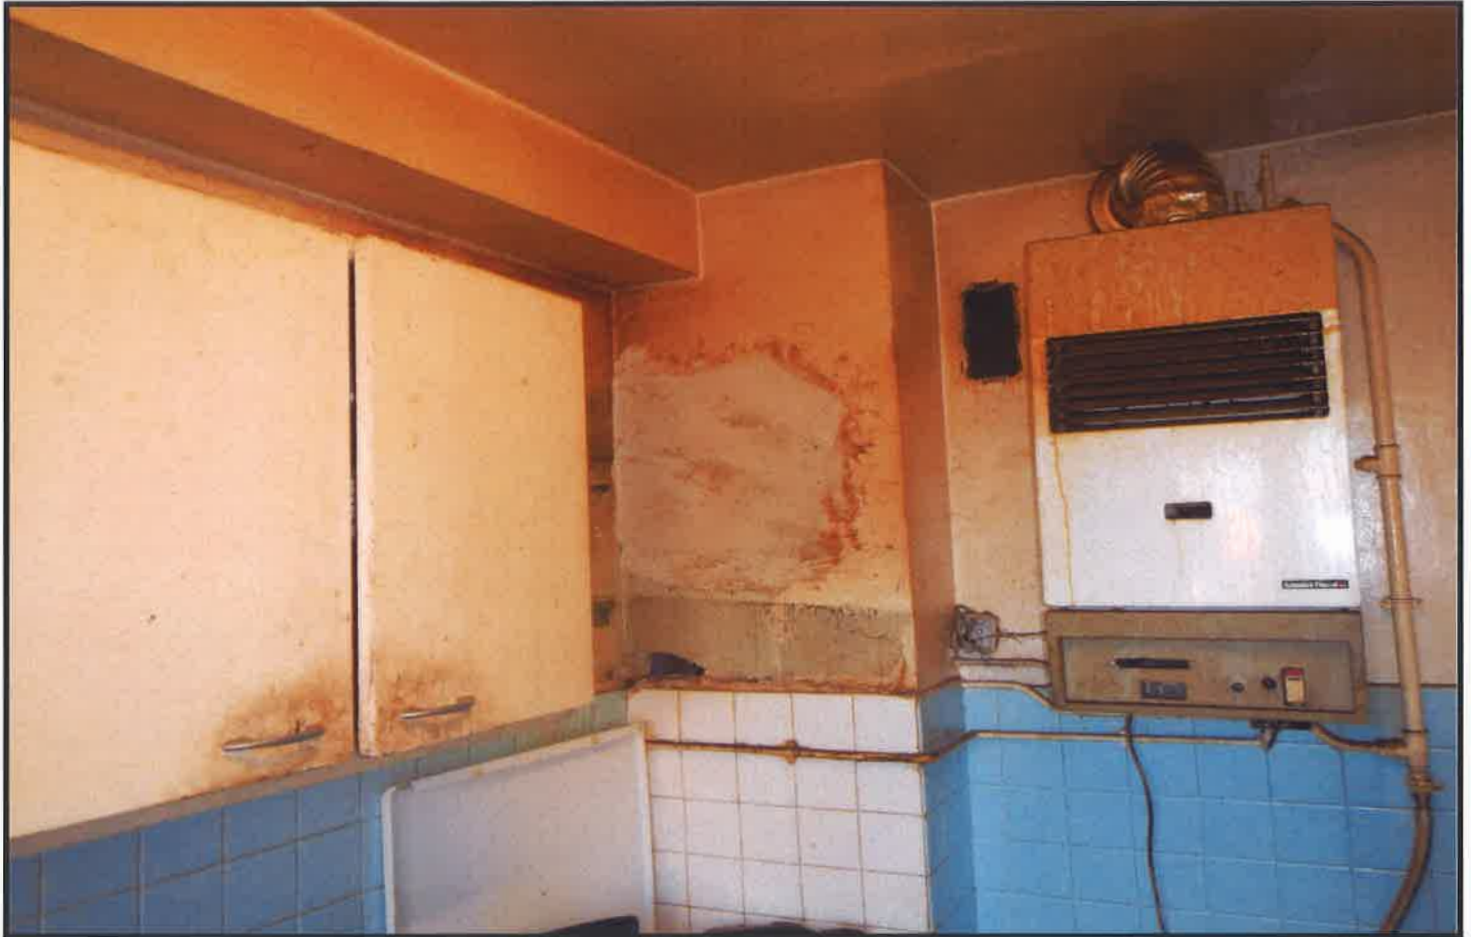
Photo n° 5

- Evier faïencé bac unique surmonté d'un robinet mélangeur eau chaude eau froide **Photo N° 4**
- Une chaudière murale en mauvais état d'usage apparent **Photo N° 5**
- Un tuyau d'arrivée de gaz
- Un élément de chauffage.

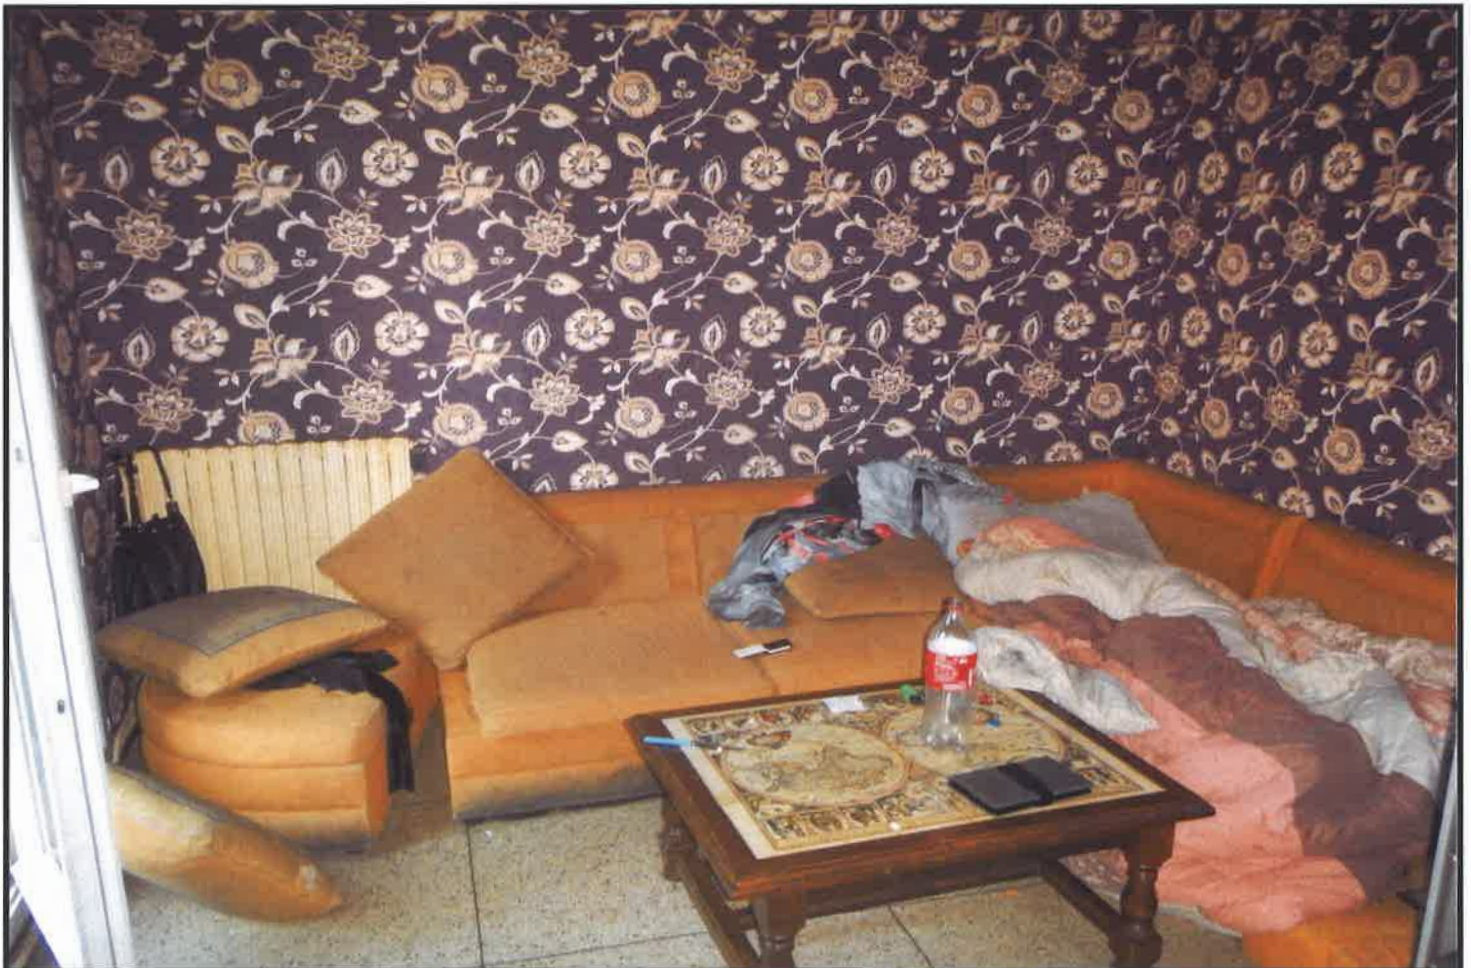
Photo n° 6

Pièce éclairée par une porte-fenêtre cadre PVC trois battant protégée à l'extérieur par des volets en bois accordéon. **Photo N° 6**

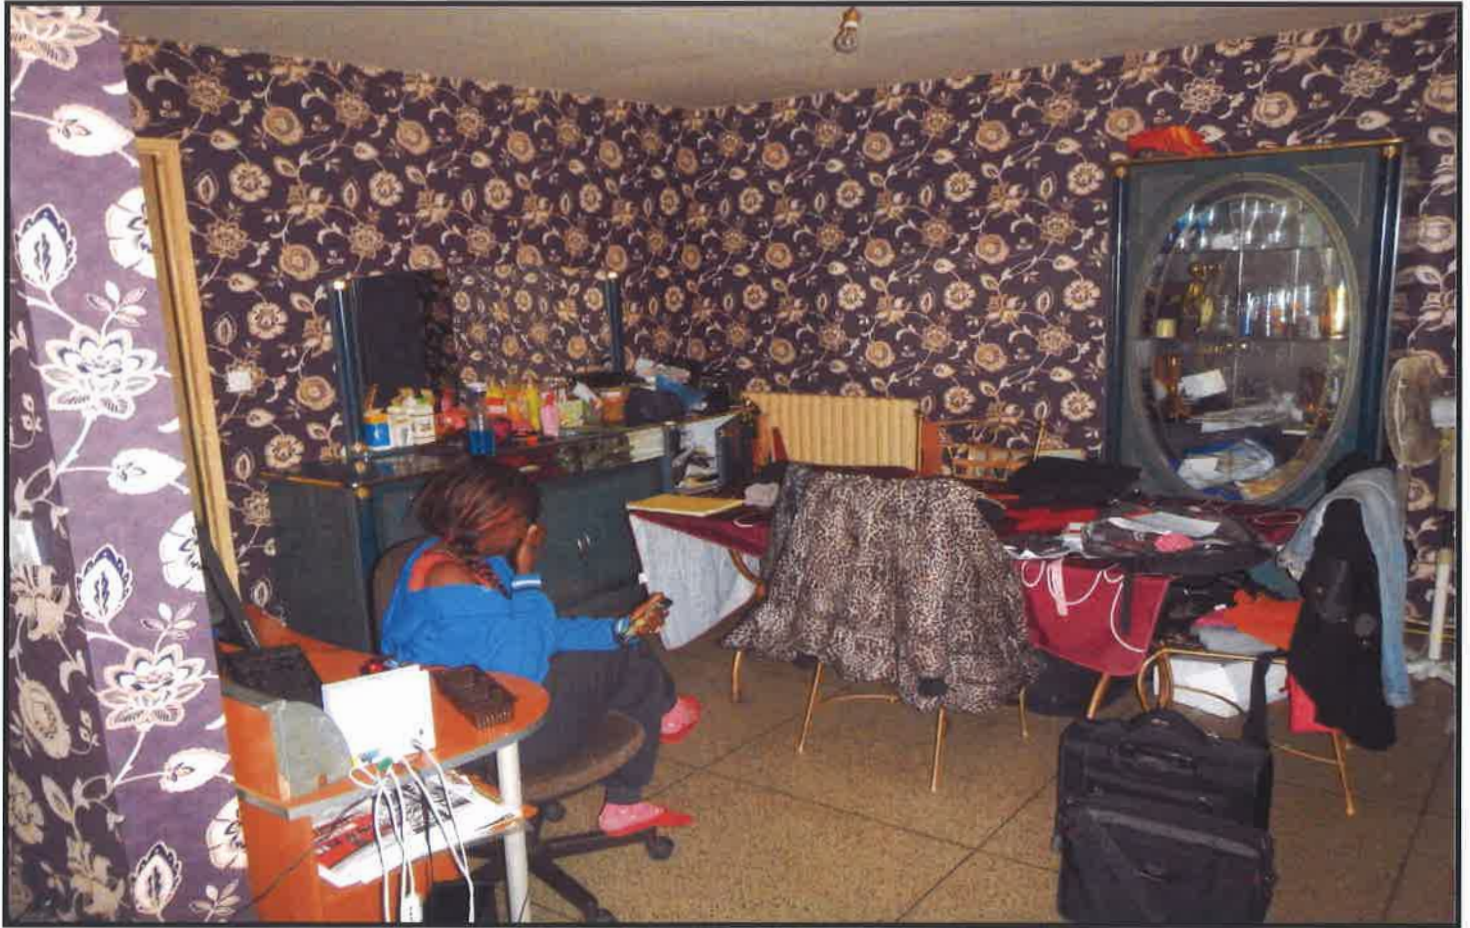
Photo n° 7

Pièce éclairée par une porte-fenêtre cadre PVC battant unique protégée à l'extérieur par des volets en bois accordéon d'une part, et par une porte-fenêtre cadre PVC trois battants protégée à l'extérieur par des volets en bois et garde-corps métallique d'autre part. **Photo N° 7**

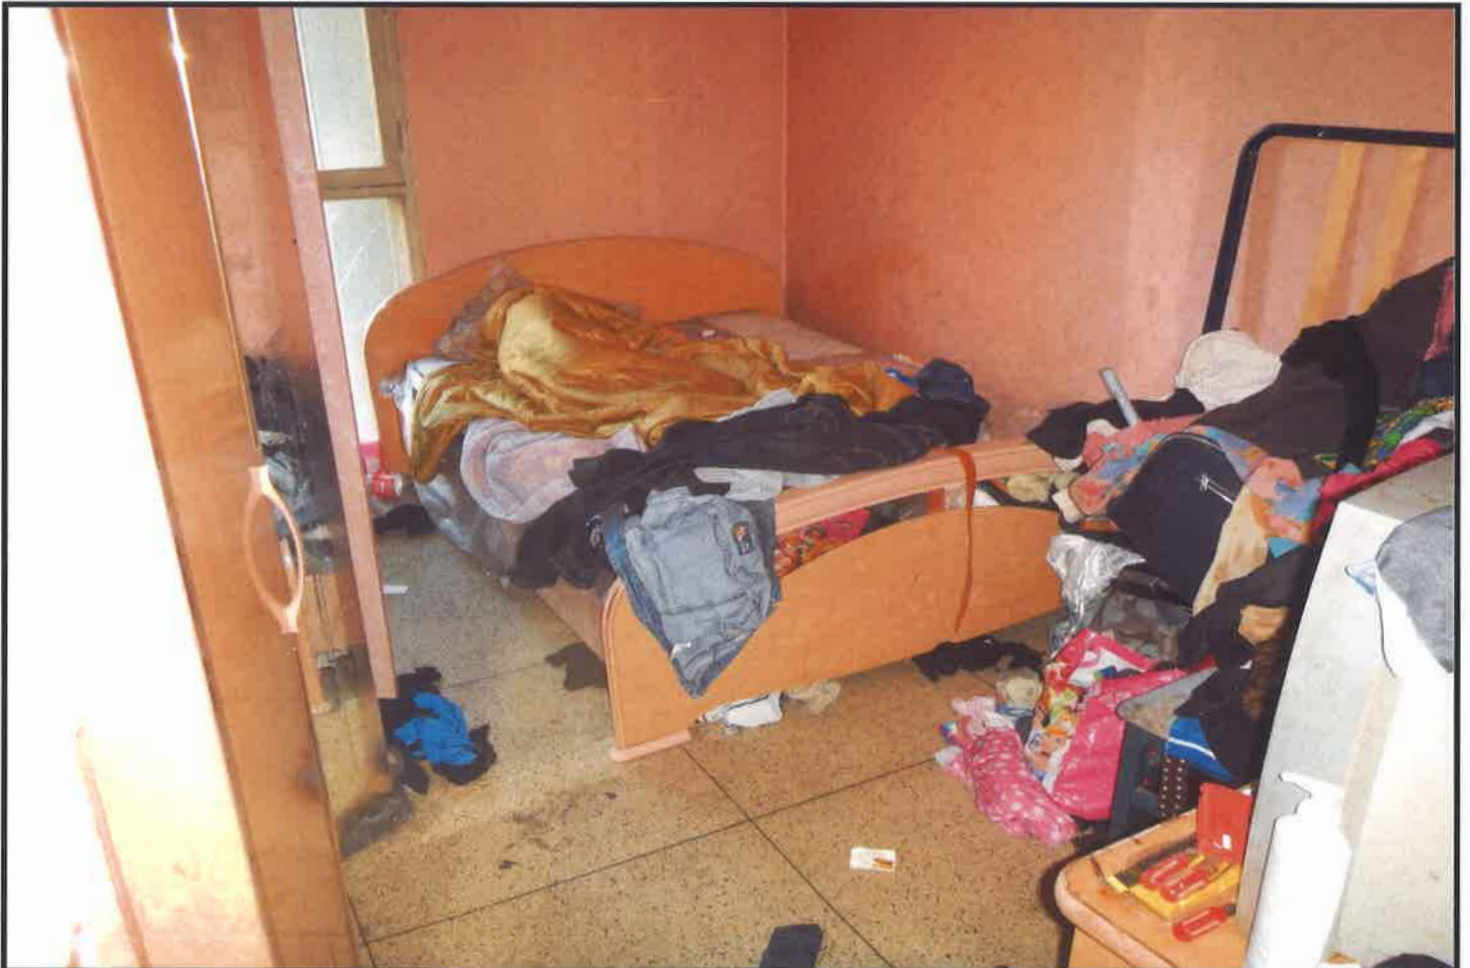
Photo n° 8

Pièce éclairée par une fenêtre cadre bois double battant protégée à l'extérieur par des volets en bois accordéon, une vitre est fendue. **Photo N° 8**

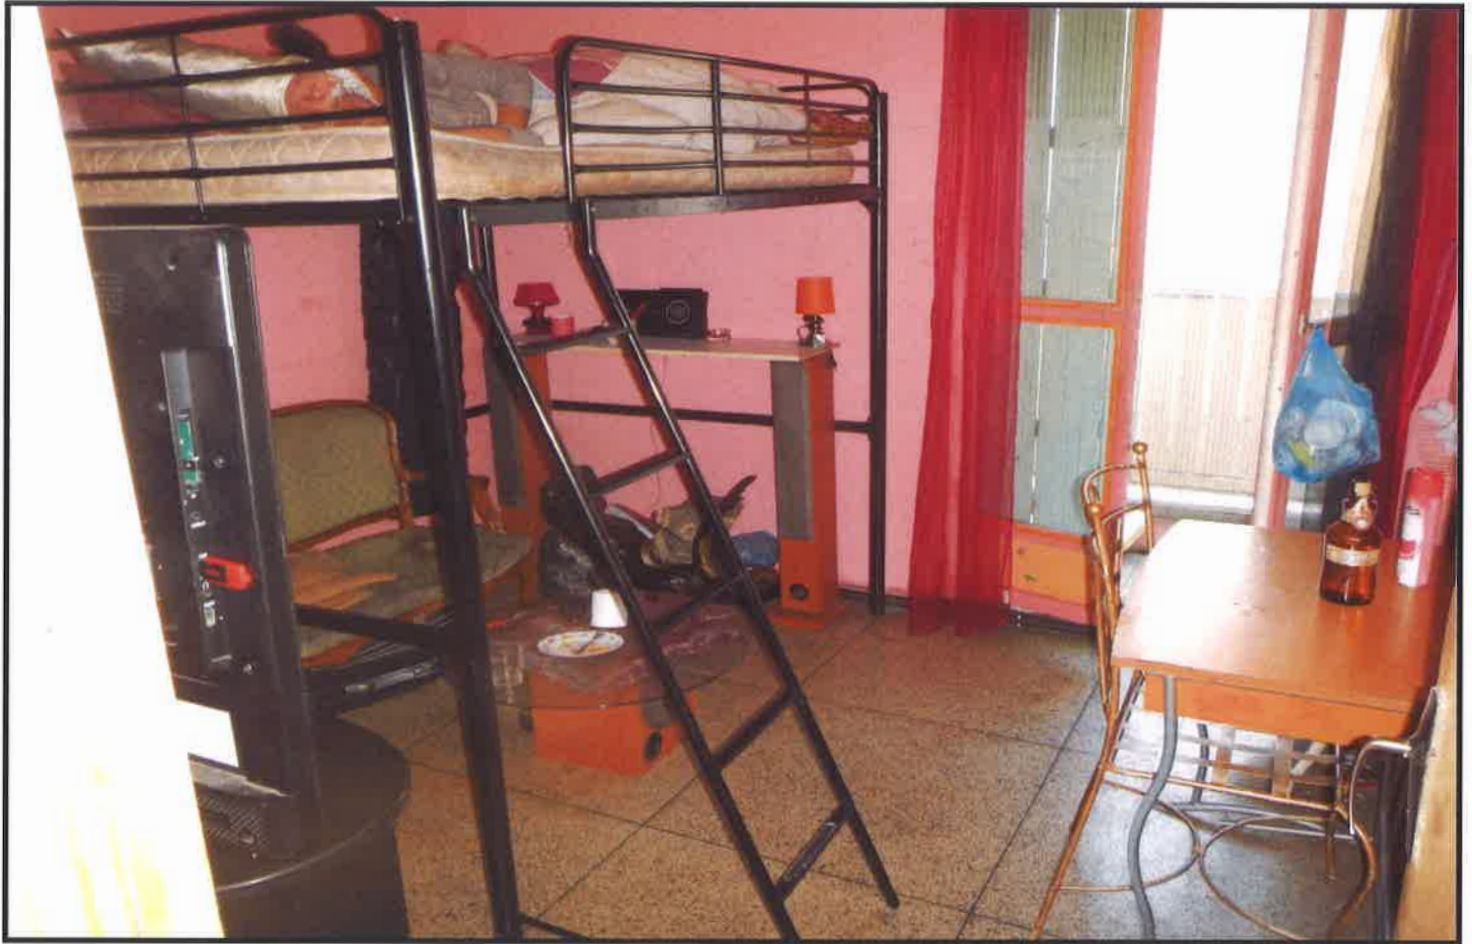
Photo n° 9

Pièce éclairée par une porte-fenêtre cadre bois double battant protégée à l'extérieur par des volets en bois double battant ouvrant sur un petit balcon. **Photo N° 9**

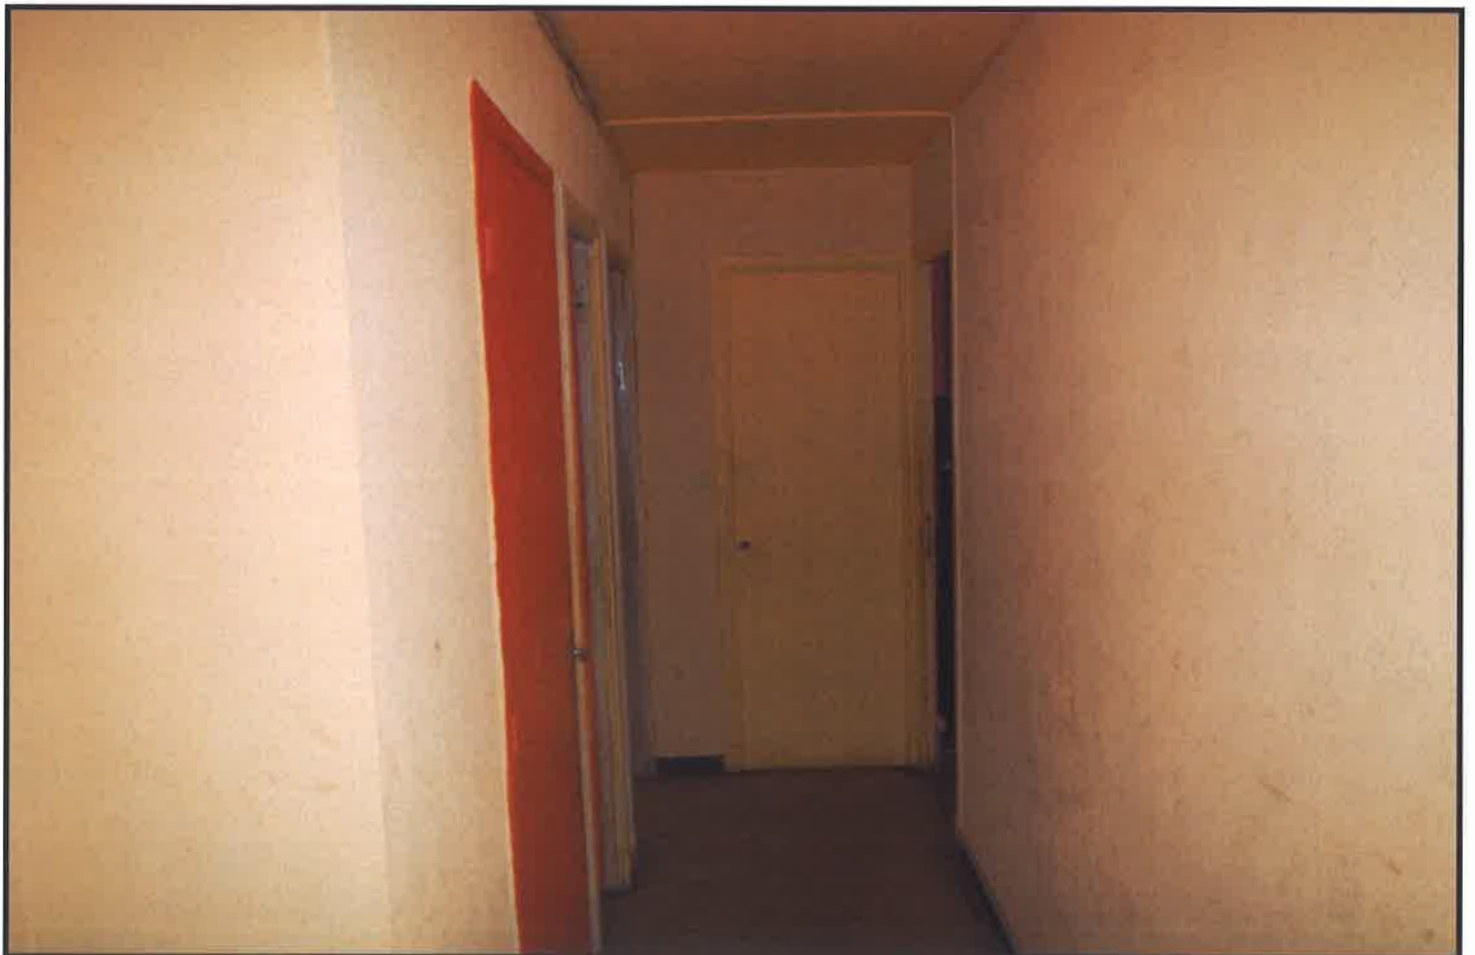
Photo n° 10

Sol : dalles de granito état d'usage. **Photo N° 10**

Les murs et le plafond sont recouverts d'une peinture hors d'état d'usage.
