## DOSSIER DE DIAGNOSTICS TECHNIQUES

N° de dossier : **2007-0411**

**Adresse :** 56-58 Rue des Vertus; angle de la rue des Vertus n°54 et de la rue de la Loubière; angle du 60 rue des Vertus et 87 rue d'Anger 13005 MARSEILLE

**Nature du bien :** Local commercial à droite à usage d'atelier LOT 1, un local commercial devant et à gauche à usage d'atelier de serrurerie LOT 2 et une cour couverte sur atelier

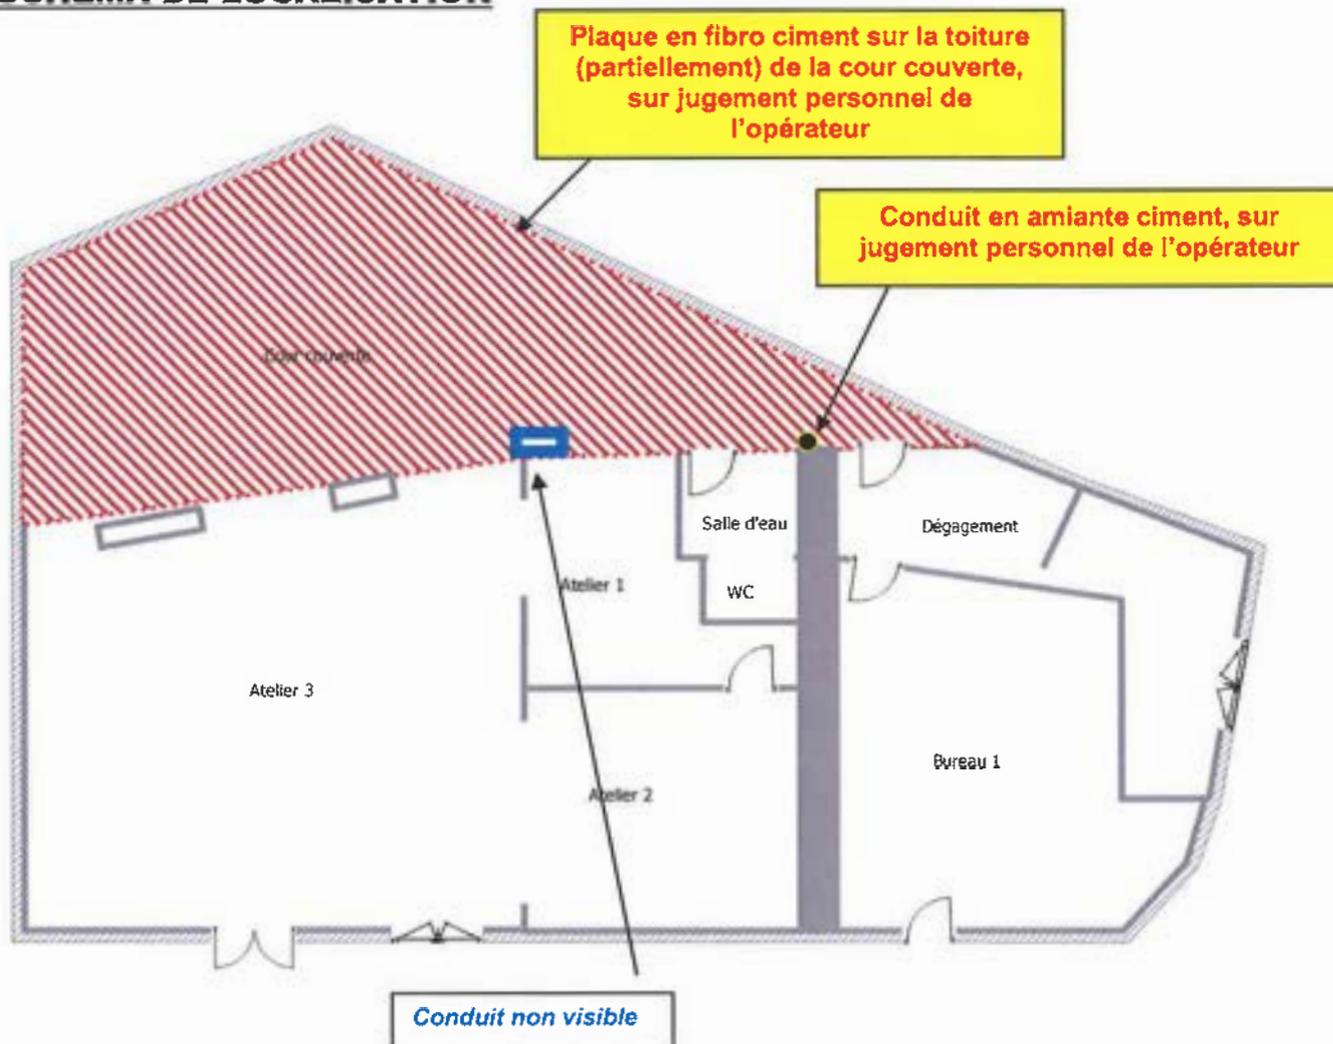
## 8. SCHÉMA DE LOCALISATION

Date de chaque repérage	Type de repérage	Matériau ou produit	Désignation	Etat de conservation (1)	Mesures obligatoires (2)
<b>lundi 20 juillet 2020</b>	<b>Avant vente</b>	<b>Conduits en amiante-ciment</b>	<b>Cour couverte</b>	<b>EP</b>	<b>Evaluation périodique</b>
<b>lundi 20 juillet 2020</b>	<b>Avant vente</b>	<b>Plaque(s) fibro toiture partielle</b>	<b>Cour couverte</b>	<b>EP</b>	<b>Evaluation périodique</b>

Locaux (1)	Justifications (2)	Préconisations
Cour couverte	Conduit non examinable (pas suffisamment visible)
